## ESIMERKKIKUVIA JA VINKKEJÄ MITTAUKSEEN

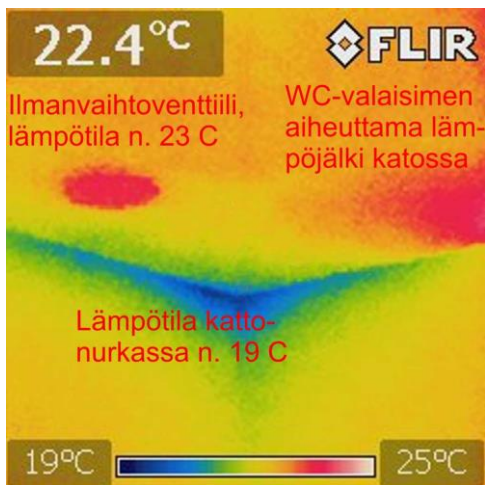
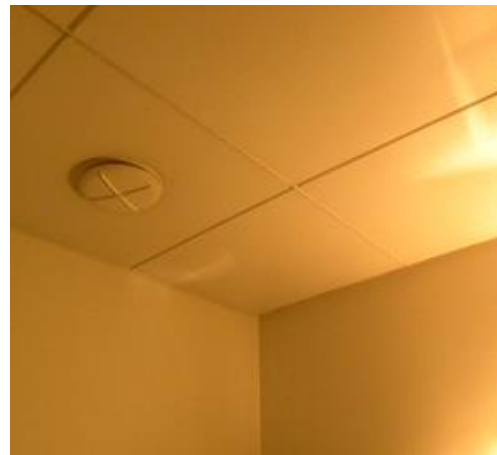
### Ilmanvaihto katossa:

Kattonurkkauksessa on lievä lämpövuoto, mikä kielii että saumauksissa on lievää puutteellisuutta. Lämmin ilma pyrkii kohoamaan ylöspäin ja poistumaan ilmanvaihtoventtiilin kautta, mikä ilmenee siten että ilmanvaihtoventtiili näkyy ympäristöönsä lämpimämpänä.

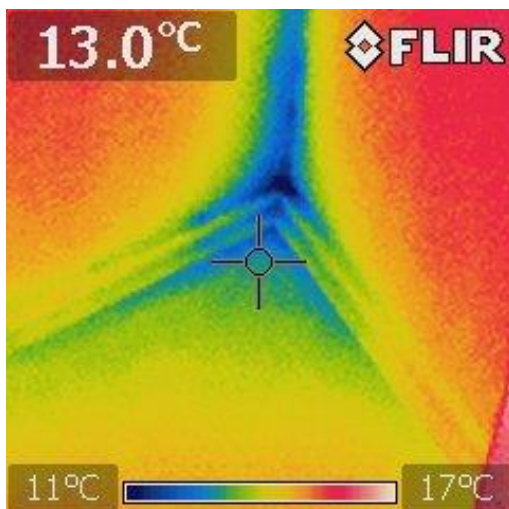
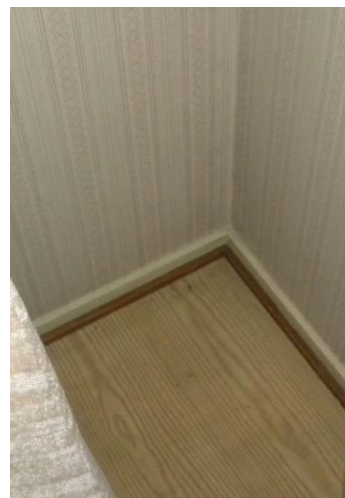
### Nurkkavuoto lattiassa:

Lattianurkkauksessa on jo selkeä lämpövuoto, huoneilman lämpötila on n. 19 C ja nurkan kylmin kohta n. 11 C. Kylmä alue heijastuu nurkasta myös jonkin matkaa lattiassa. Kyseinen nurkka sijaitsee rakennuksen kulmauksessa. Vuoto kielii puutteesta erityyppisessä.

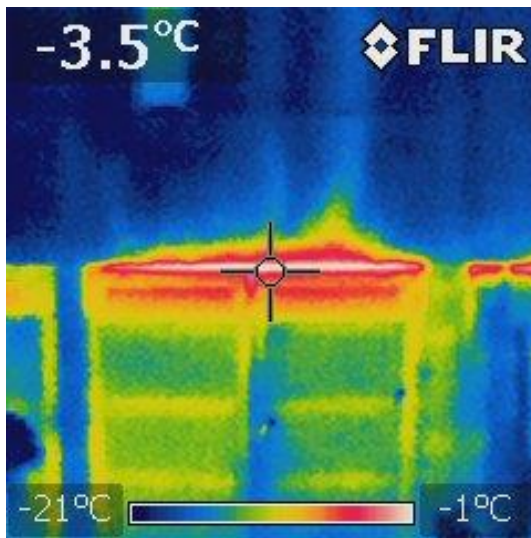
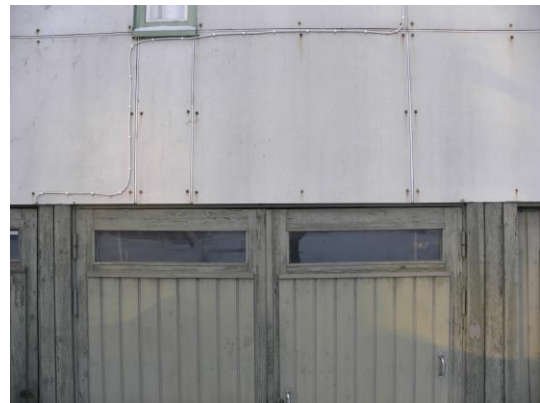
**Vuoto autotallin ovissa:**

Autotallin ovien yläosasta tapahtuu selkeästi lämpövuotoa. Ulkoilman lämpötila kuvaushetkellä n.  $-12^{\circ}\text{C}$  ja lämpötila tallissa n.  $15^{\circ}\text{C}$ . Vuotokohdassa lämpötila n.  $-3,5^{\circ}\text{C}$  luokkaa. Vuoto kielii puutteista ovien tiivisteissä ja että vanhat 60-luvun ikkunalasit eivät ole energiatehokkaita.

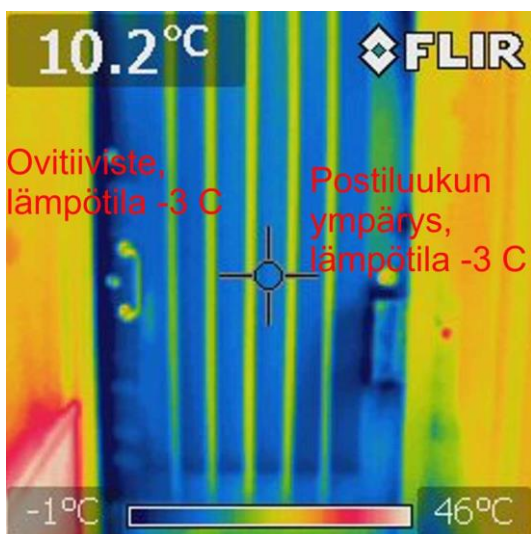
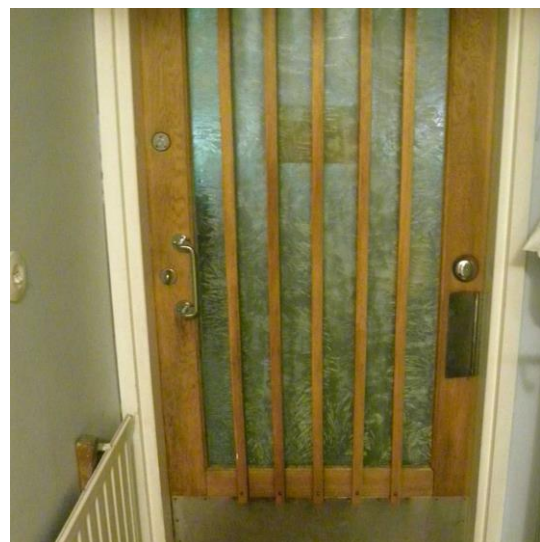
**Ulko-ovi (sisältäpäin):**

Kuvan ulko-ovi on 60-luvulta. Ovessa on kaksikerroslassi, mutta se ei vastaa lämpöeristysominaisuuksiltaan lähellekään tämän päivän vastaavia rakenteita. Kuvasta näkyy selkeästi, että lasin pinta-lämpötila sisäpuolella on vain 10 C, kun ulkoilman lämpötila on -12 C. Tällaisen oven lämpöhukka on huomattava. Edelleen ovitiiviste on pahasti kärsinyt, mikä näkyy ovikahvan puolella koko oven korkeudelta n. -3 C lämpötilana. Ovi on ajan kanssa mennyt hieman kieroon, mikä lisää lämpöhukkaa. Niin ikään postiluukun ulkoreunojen kautta tapahtuu selkeää lämpövuotoa, koska luukun reumilla lämpötila on n. -3 C.

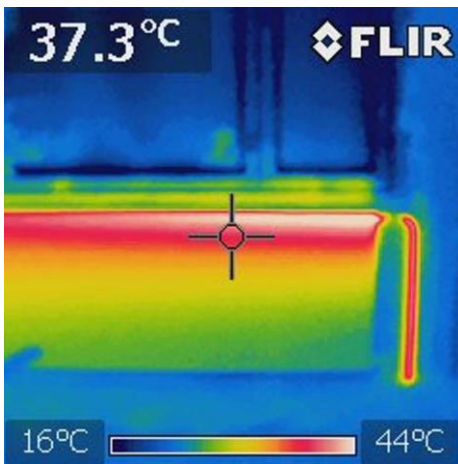
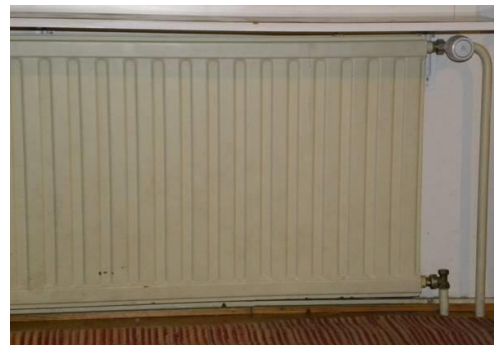
### Lämpöpatterit 1 (vesikiertoinen):

Kuvan vesikiertoisessa lämpöpatterissa vesi ei kierrä kunnolla vaikka termostaatti on täysin auki. Mikäli kierto patterissa on kunnossa, niin lämpökuvasta tulisi erottua patterin sekä tulo- että lähtöputki. Tässä tapauksessa syy oli ilmeinen eli termostaatti oli jumittunut eikä siis auennut täysin.

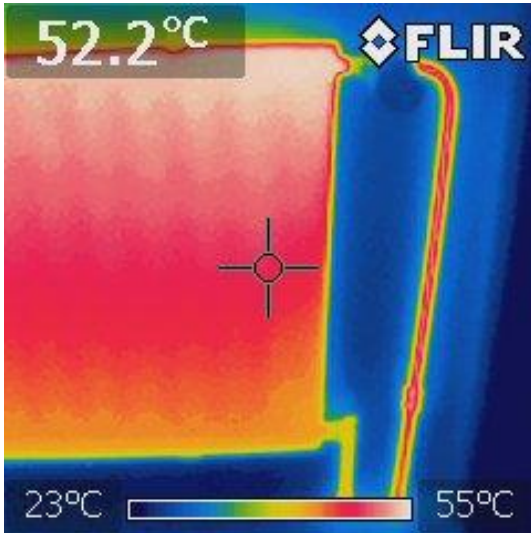
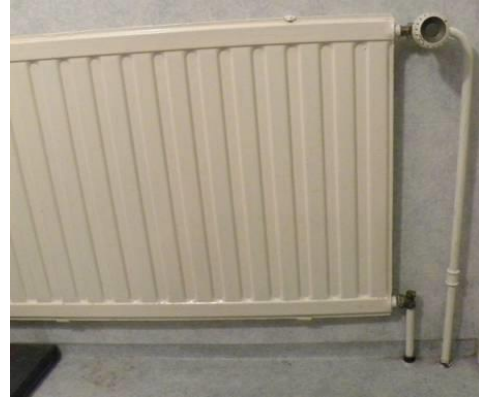
**Lämpöpatteri 2 (vesikiertoinen):**

Kuvan vesikiertoisessa lämpöpatterissa on samasta kohteesta ja samanlainen kuin Lämpöpatteri 1. Tässä patterissa vesi kiertää hyvin, lämpö jakautuu tasaisesti sekä patterin tulo- ja menopotki erotuvat selkeästi lämpökuvassa. Termostaatti oli säädettyä lähes täysin auki asentoon.

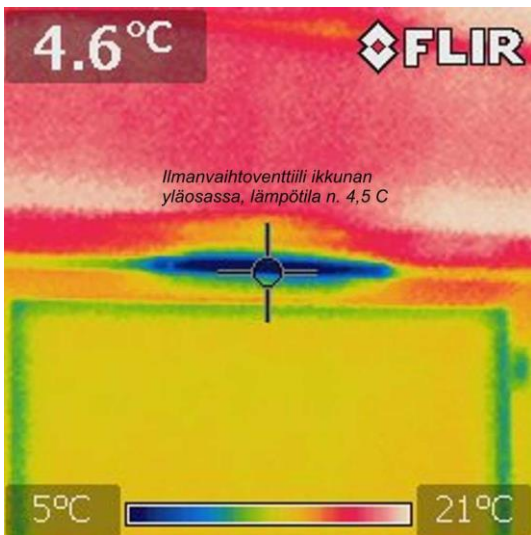
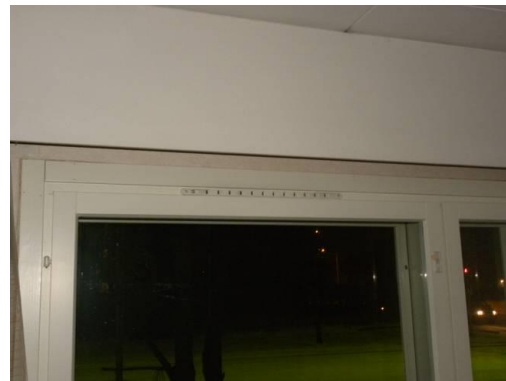
**Ilmanvaihtoventtiili ikkunan yläosassa:**

Ikkunan yläosassa oleva ilmanvaihtoventtiilistä tuleva viileä ulkoilma erottuu helposti lämpökameran kuvasta. Säädetävien raitisilmaventtiilien käytössä tulee muistaa talvi- ja kesäasennon käyttö.
