Korjaustarpeen arviointi

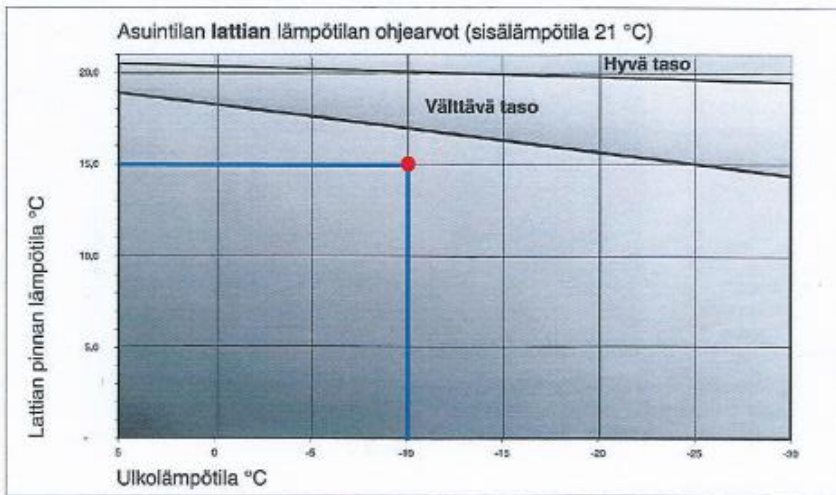
Korjaustarpeen arviointiin voidaan soveltaen käyttää STM:n asumisterveysohjeen perusteella laadittuja kuvaajia (RATU-kortti 1213-S), jolloin mittaajan tarvitsee tietää ulkolämpötila sekä kameralla mitattamansa pistelämpötila. Oletuksena on, että sisälämpötila on 21 C. Esimerkkinä alla tilanne, jossa ulkolämpötila on -10 C ja mitattu pistelämpötila on 15 C. Tällöin ollaan alle välttävän tason ja korjaustoimia on syytä harkita.

Kuva 2. Asuintilan lattian lämpötilojen tason arviointi eri ulkolämpötiloissa kun sisälämpötila on 21 °C.

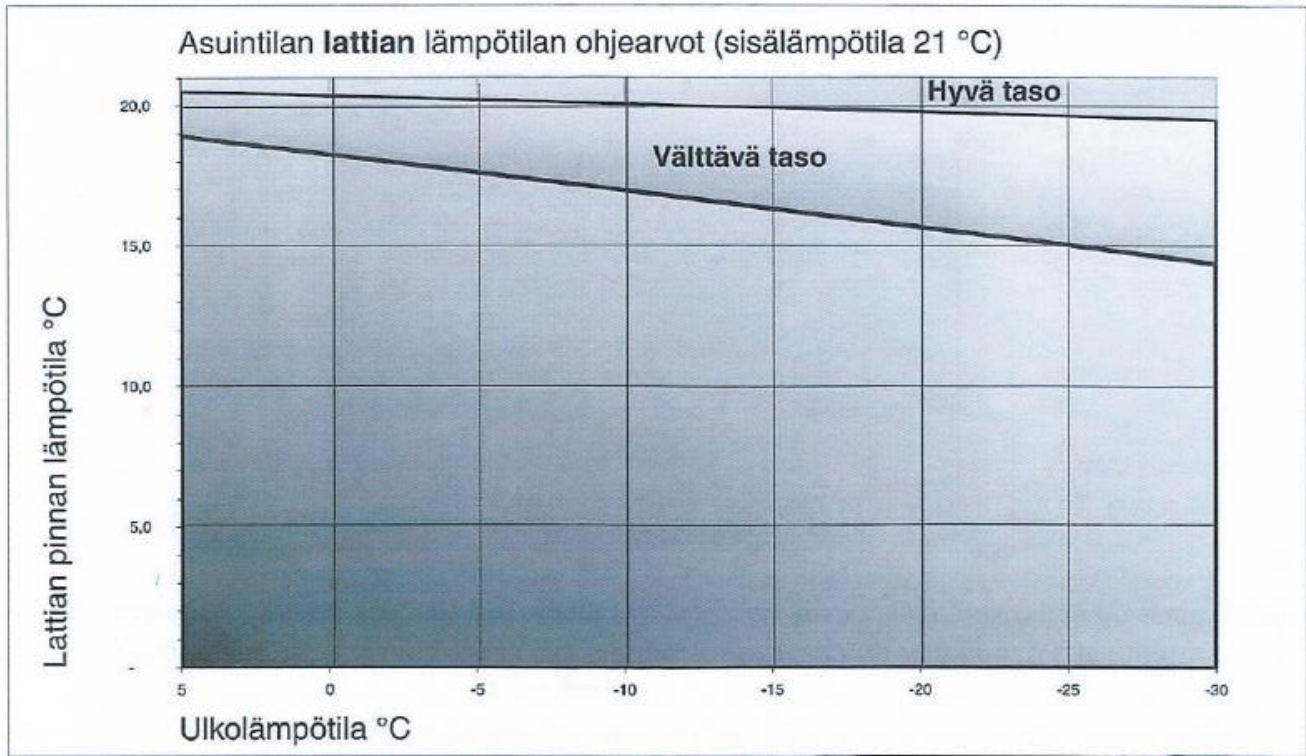
Kuva 2. Asuintilan lattian lämpötilojen tason arviointi eri ulkolämpötiloissa kun sisälämpötila on 21 °C.

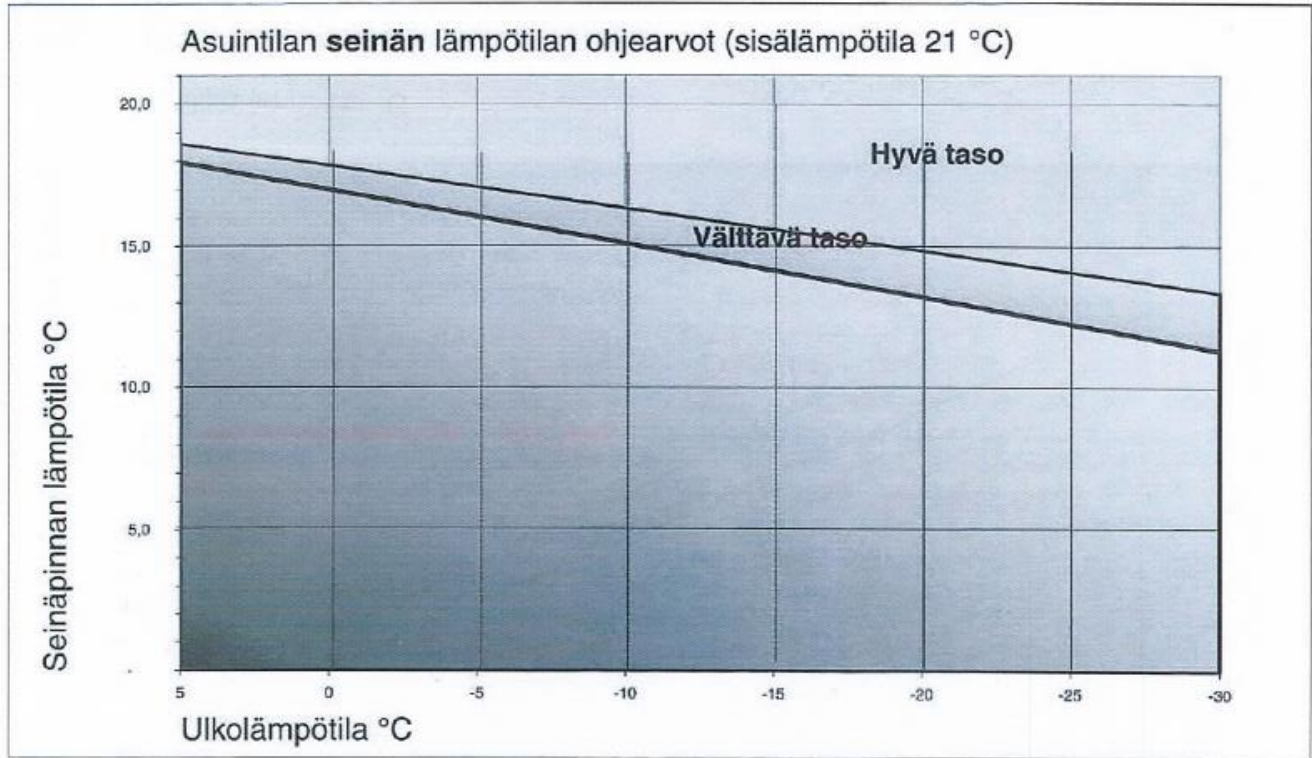
Kuva 3. Asuintilan seinien lämpötilojen tason arviointi eri ulkolämpötiloissa kun sisälämpötila on 21 °C.

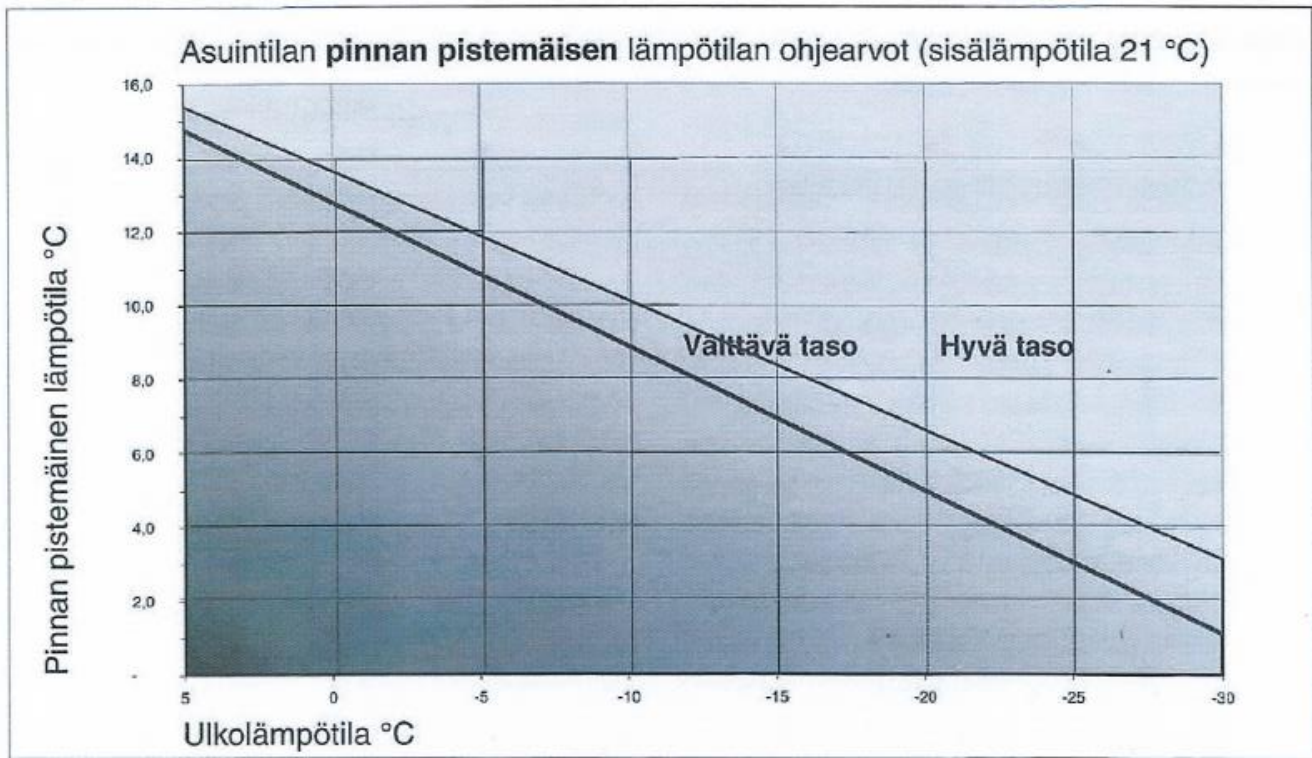
Kuva 4. Pistemäisen lämpötilan arviointi.
